# Schutzgut

# Landschaftsbild und Erholung

E. Gfrörer & Sohn Schotterwerk GmbH & Co. KG; Steinbrucherweiterung Fischingen-Eckwald  
UVP – Schutzgut Landschaftsbild und Erholung

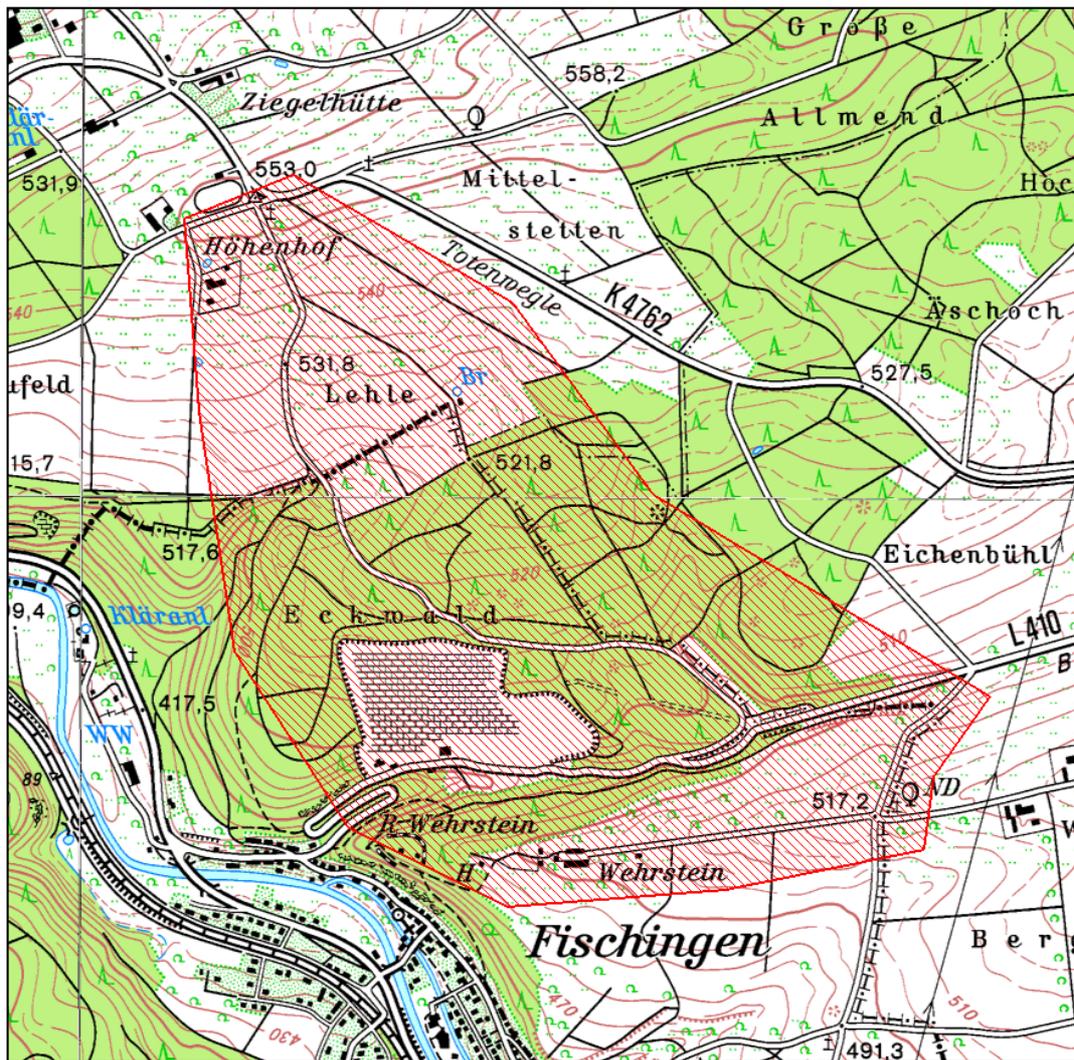
Abbildung 1: Untersuchungsgebiet (UG) Schutzgut Landschaftsbild und Erholung (rot)

Das vorgesehene Untersuchungsgebiet (UG) beschränkt sich i.W. auf den potenziellen Sichtraum um die Eingriffsfläche (s. Abbildung 1, ca. 1,4 km<sup>2</sup>). Es umfasst in seinem nördlichen Teil auch den Aussiedlerhof „Hö-

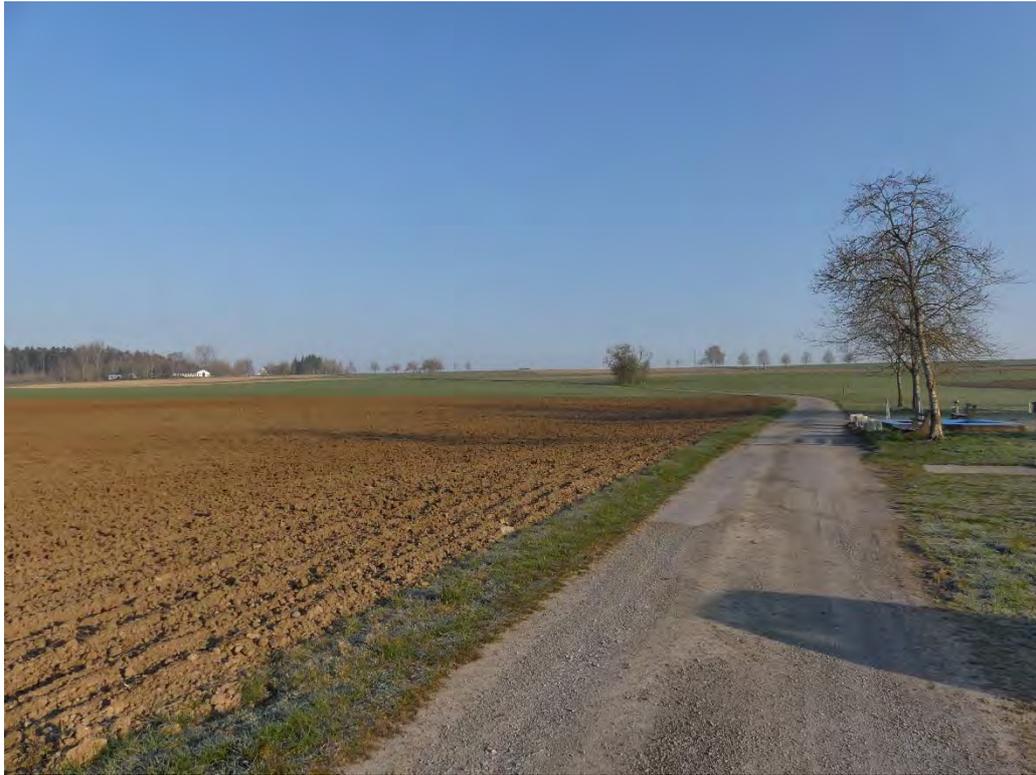
**Foto 1:** Offenland im Norden, mit Höhenhof und Kreisstraße am Horizont; Blick von Nordgrenze der Erweiterung (Waldrand)

- vom „Höhenhof“, der auf dem ansteigenden Gelände 400 m N der Erweiterungsgrenze liegt (s. Foto 1 in der Anlage) und
- von Abschnitten der Kreisstraße K4762 zwischen Empfingen und Betra
- **Von Süden** ist das Vorhaben teilweise (Südosten) vom Gegenhang des Bolzgrabens verdeckt. Einsehbarkeit ergibt sich somit v.a. aus südwestlicher Richtung, wie für den bestehenden Steinbruch auch, d.h. von Fischingen, der Ruine Wehrstein und der Hochebene „Mühlbach“.

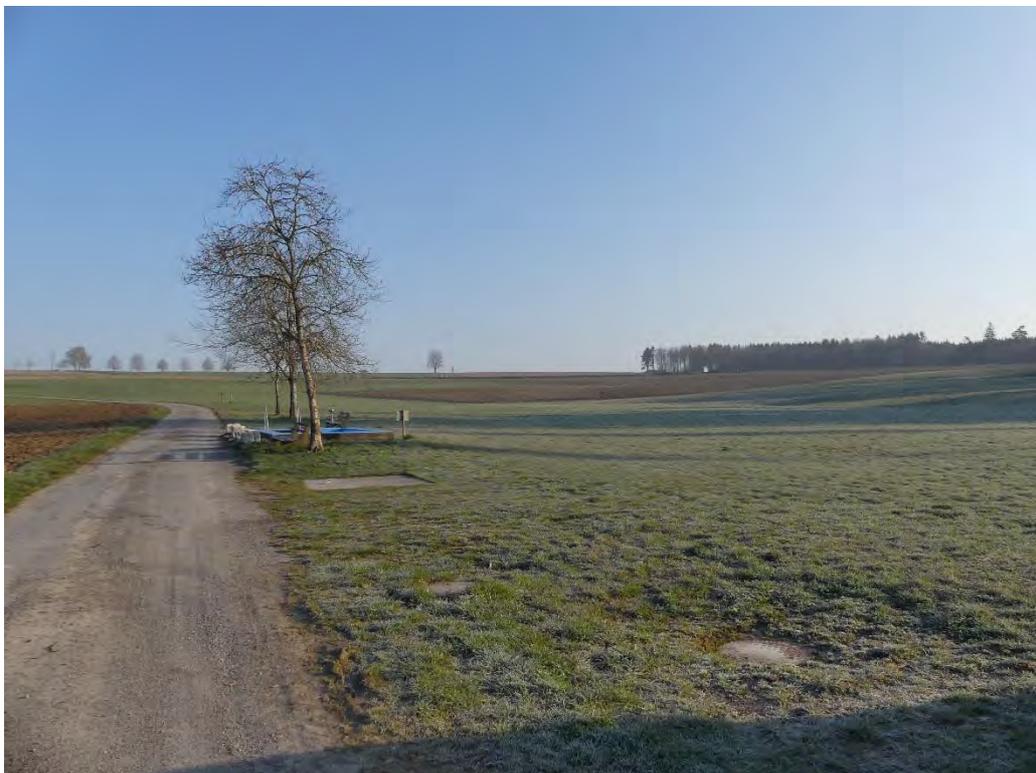
**Foto 2:** Offenland im Norden, mit Kreisstraße am Horizont und Kneipp-Anlage im Vordergrund; Blick von Nordgrenze der Erweiterung (Waldrand)

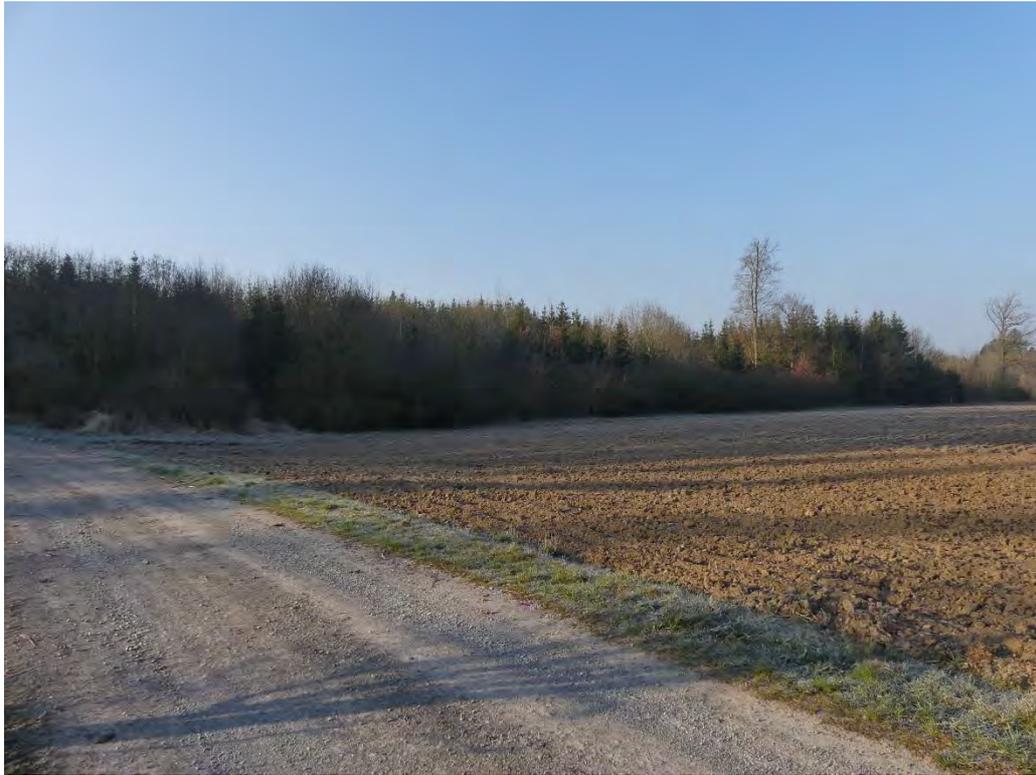
**Foto 3:** Blick von Norden (Offenland) auf die nördliche Erweiterungsgrenze (Waldrand)

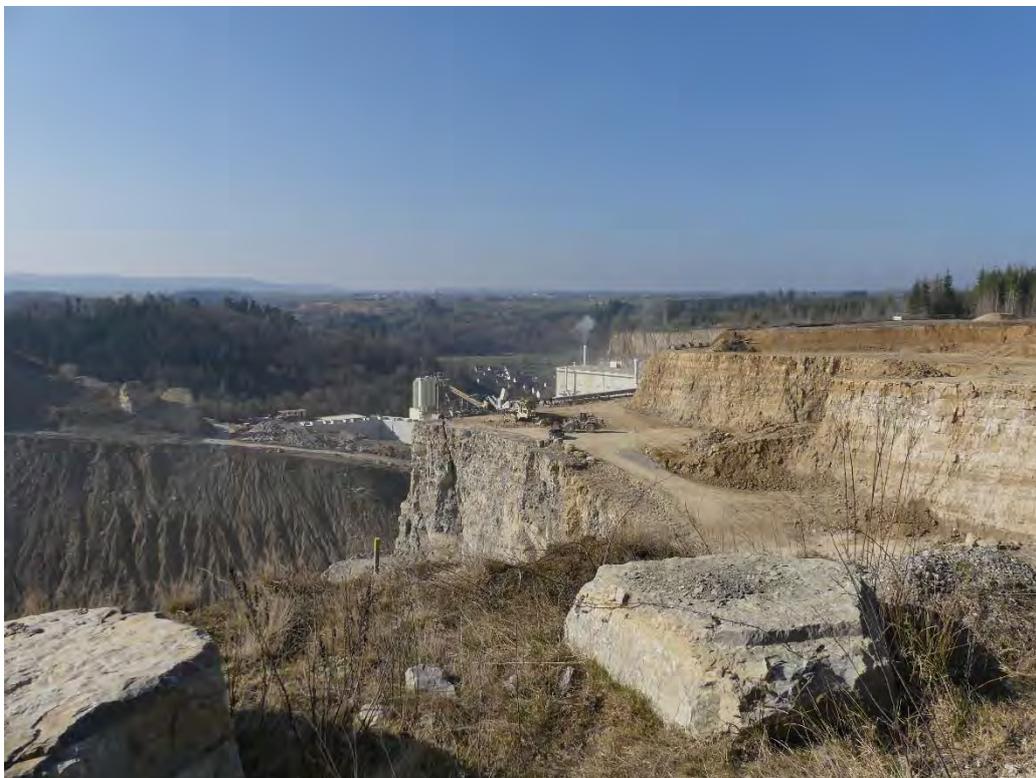
**Foto 4:** Blick von der Erweiterungsfläche (= Steinbruchoberkante) nach Fischingen im Südwesten: Nur wenige Wohnhäuser sichtbar.

- Fischingen: Beobachtungsmöglichkeiten ergeben sich nur für rel. wenige Bewohner Fischingens (ca. 15 Wohnhäuser am westlichen Gegenhang, s. Foto 4). Dies ergibt sich aus der topografischen Lage: Der überwiegende Teil der Erweiterung entwickelt sich nach NW und bleibt dadurch vor der im SW liegenden Ortschaft Fischingen aufgrund der dazwischen liegenden Waldflächen am Neckartalhang verborgen. Die östliche Steinbruchflanke wird von der Anhöhe der Ruine Wehrstein verdeckt. Wahrgenommen werden nur die ca. oberen 20 m der nach Süden gerichteten Felswände (Oberkante Steinbruch), und dies nicht auf ganzer Breite (s. Fotos 5 und 6). Die Steinbrucherweiterung erzeugt den Eindruck eines räumlich tieferen „Lochs“, die flächige Ansicht „Felswand“ bleibt aber gleich, d.h. sie nimmt optisch keine zusätzlichen Waldflächen in Anspruch. An der Oberkante des Steinbruchs „verschwindet“ die heute sichtbare „Fichtenkrone“, was aber optisch kein Nachteil sein muss („Aufhellung“ des engen und durch Nadelwälder dunklen Neckartals). Vorbelastungen: Im Steinbruchvordergrund sind Teile des Werks sichtbar; außerdem ist der Steinbruchlärm vernehmbar.

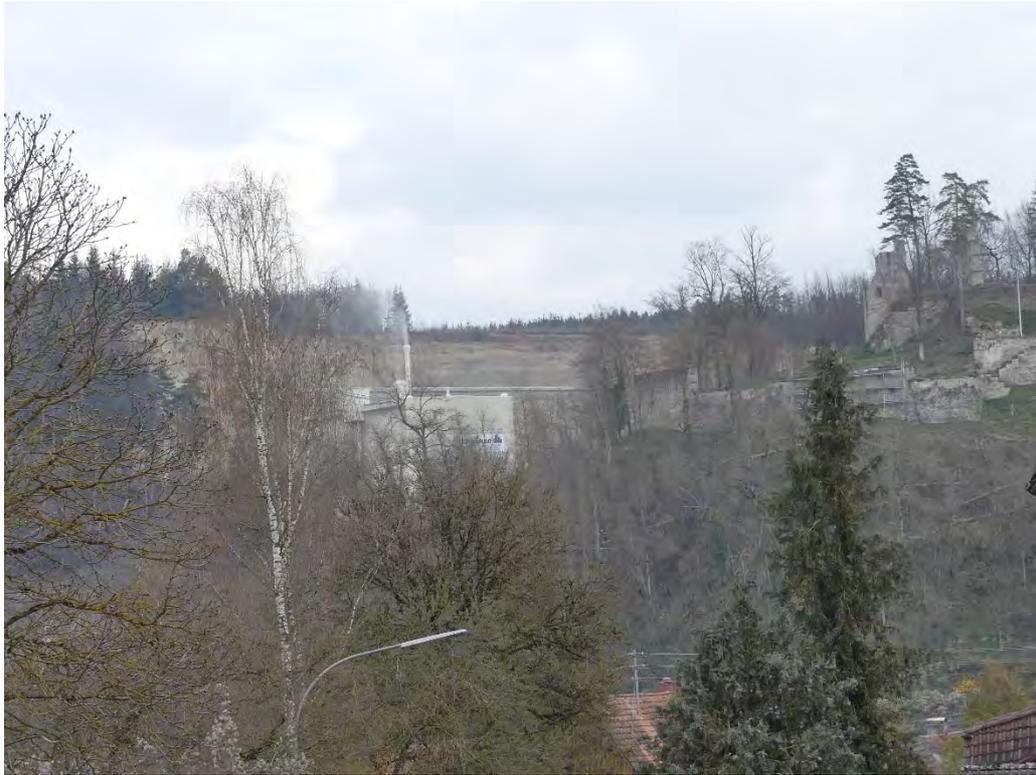
**Foto 5:** Blick von Fischingen in den Steinbruch: Nur Oberkante sichtbar.

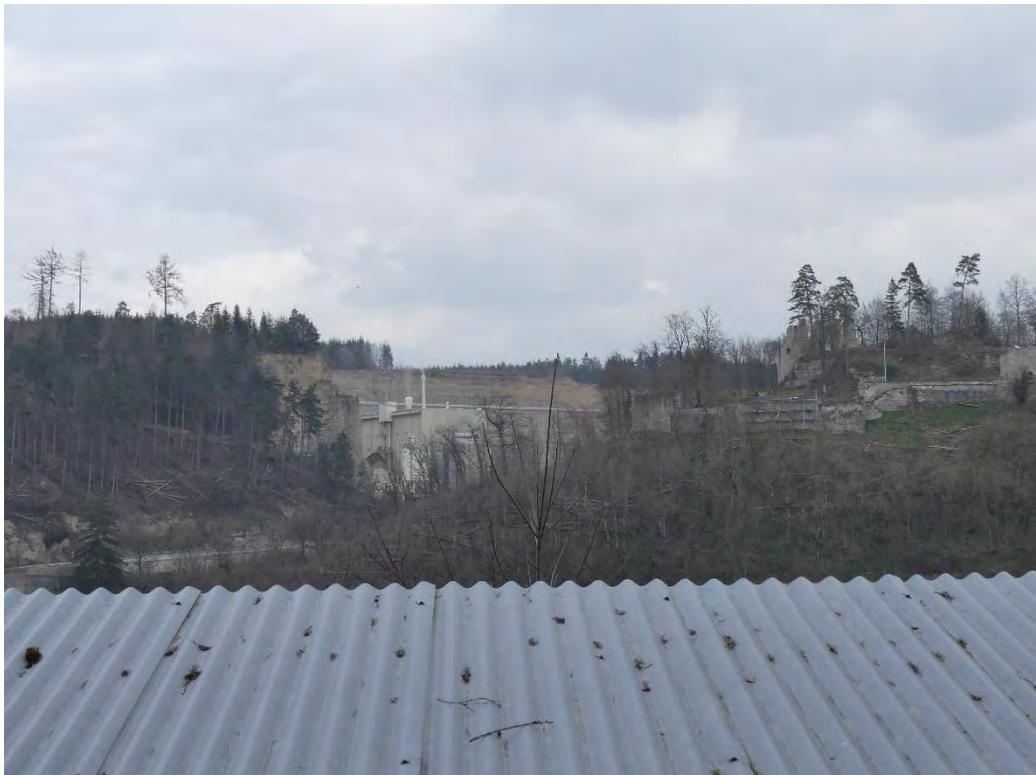
**Foto 6:** Blick von Fischingen in den Steinbruch: Nur Oberkante sichtbar.

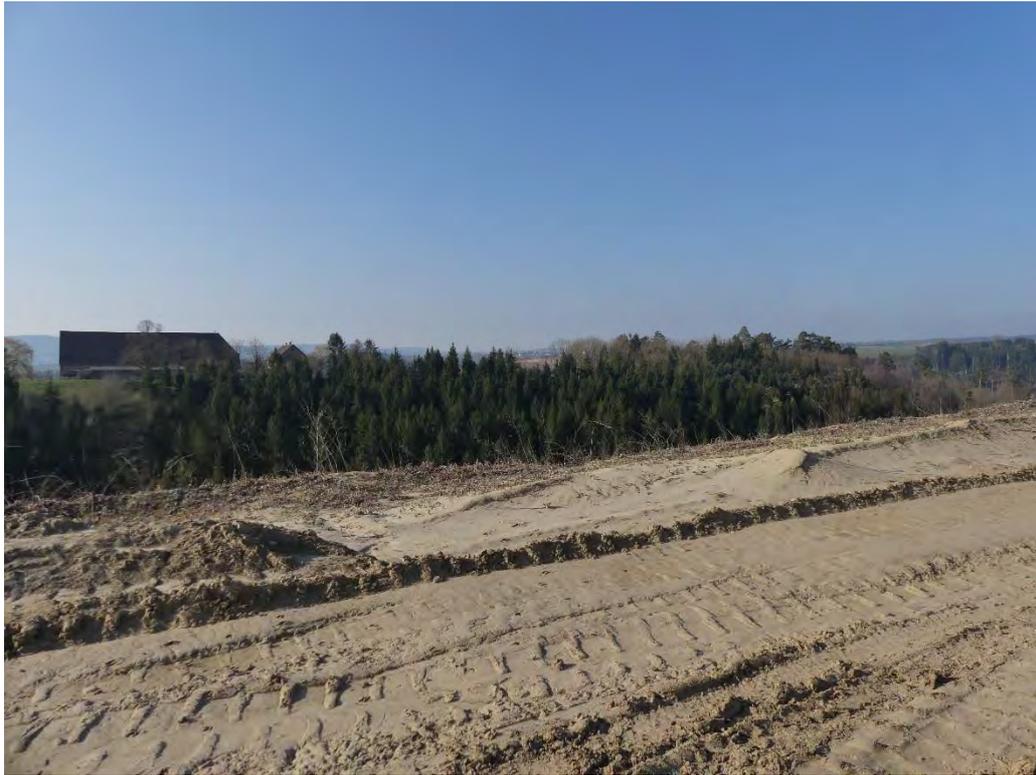
**Foto 7:** Blick von der Erweiterungsfläche (= Abraumhalde) über das Bolzgrabental zum Wehrsteinhof im S

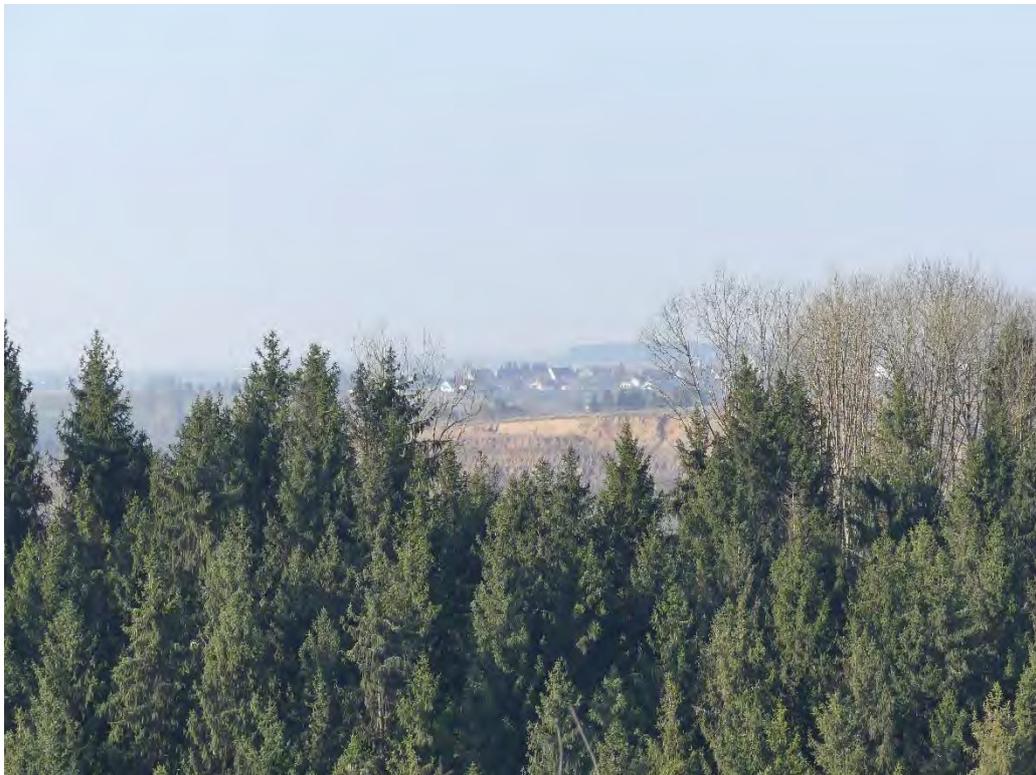
**Foto 8:** Blick von der Erweiterungsfläche (= Abraumhalde) nach Holzhausen im SW (vergrößert, da hoher Abstand)

- Holzhausen (s. Foto 8): Die Ortschaft ist zu weit entfernt, als dass sich mit der ca. 10 m hohen Abraumhalde Steinbrucherweiterung in Blickrichtung wesentliche Veränderungen im Landschaftsbild ergeben (Abstand 3,75 km).

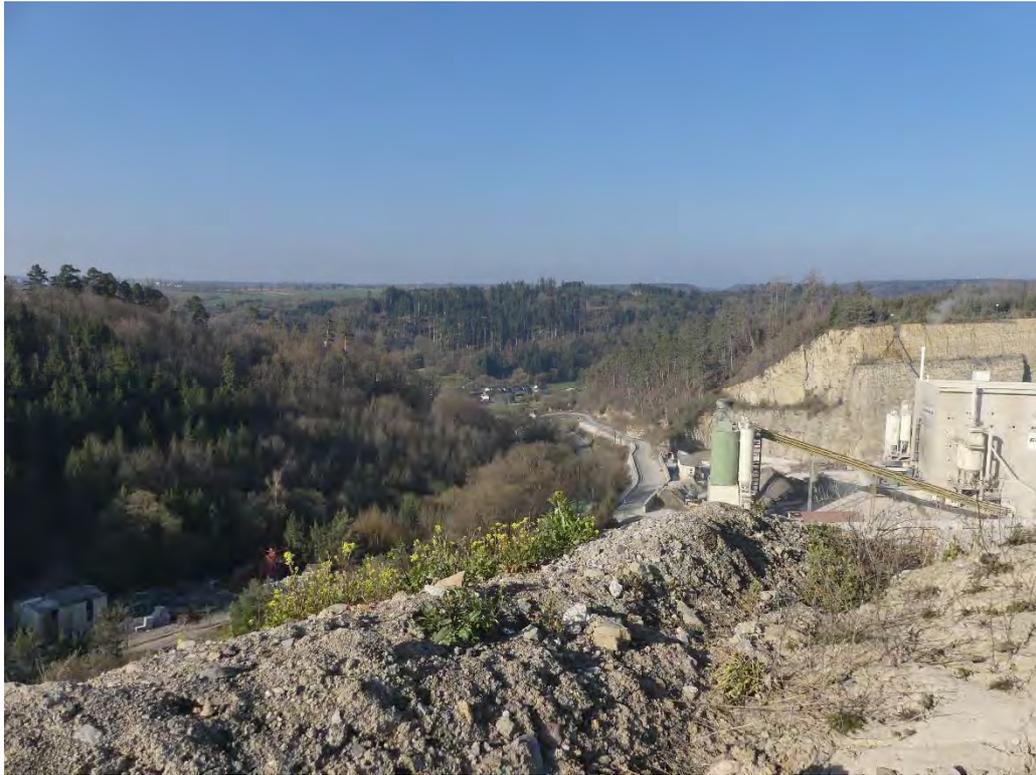
**Foto 9:** Blick von der Erweiterungsfläche (= Abraumhalde) nach Fischingen im Südwesten: Nur wenige Wohnhäuser sichtbar.

- Ca. 10 Wohnhäusern in der Talsohle von Fischingen (s. Fotos 9 und 10): Von hier werden Teilflächen der Halde erkannt (s. Fotos 11 und 12). Der Ausschnitt ist rel. schmal, bedingt durch die enge Talöffnung des Bolzgrabentals. Der Steinbruch ist von hier nicht sichtbar. Die Halde scheint das Tal zu „verschließen“. Mit der vorgelagerten Bundesstraße besteht aber bereits eine Vorbelastung.
- Wehrsteinhof (s. Foto 7): Von hier werden Teilflächen der Halde erkannt, v.a. von den oberen Stockwerken. Vom Erdgeschoss aus ist über den Bolzgraben nur der oberste Abschnitt der Halde sichtbar, der Rest wird durch die dazwischen liegenden Bäume verdeckt.

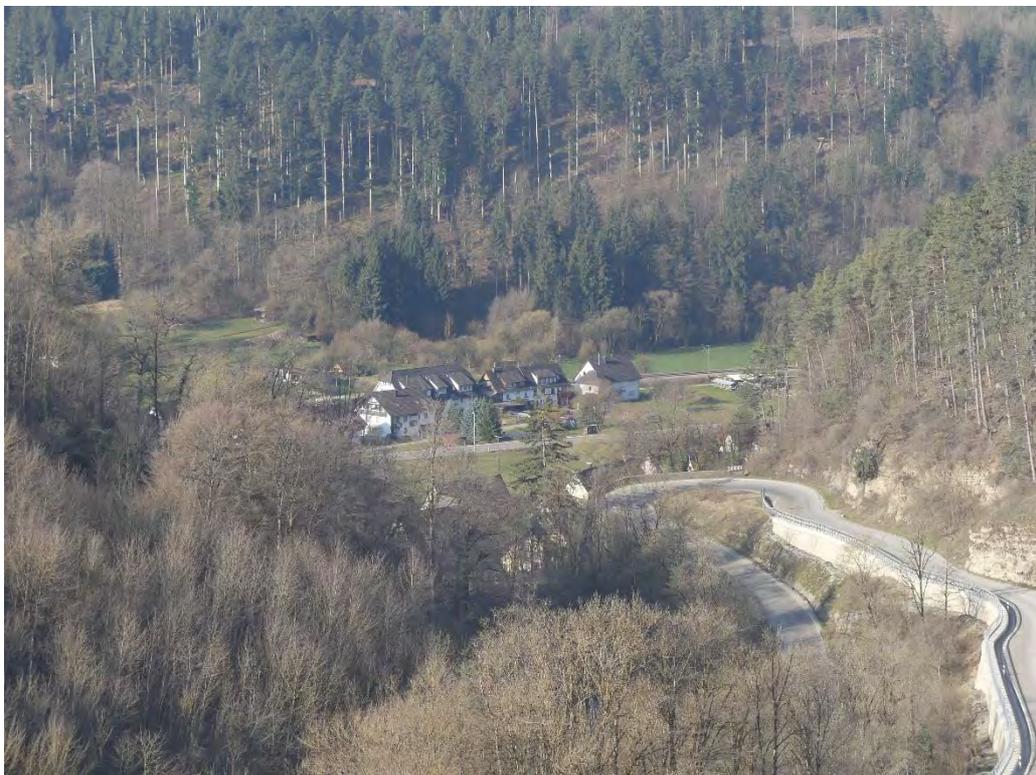
**Foto 10:** Vergrößerter Ausschnitt von Foto 9: Wenige Häuser im Talgrund

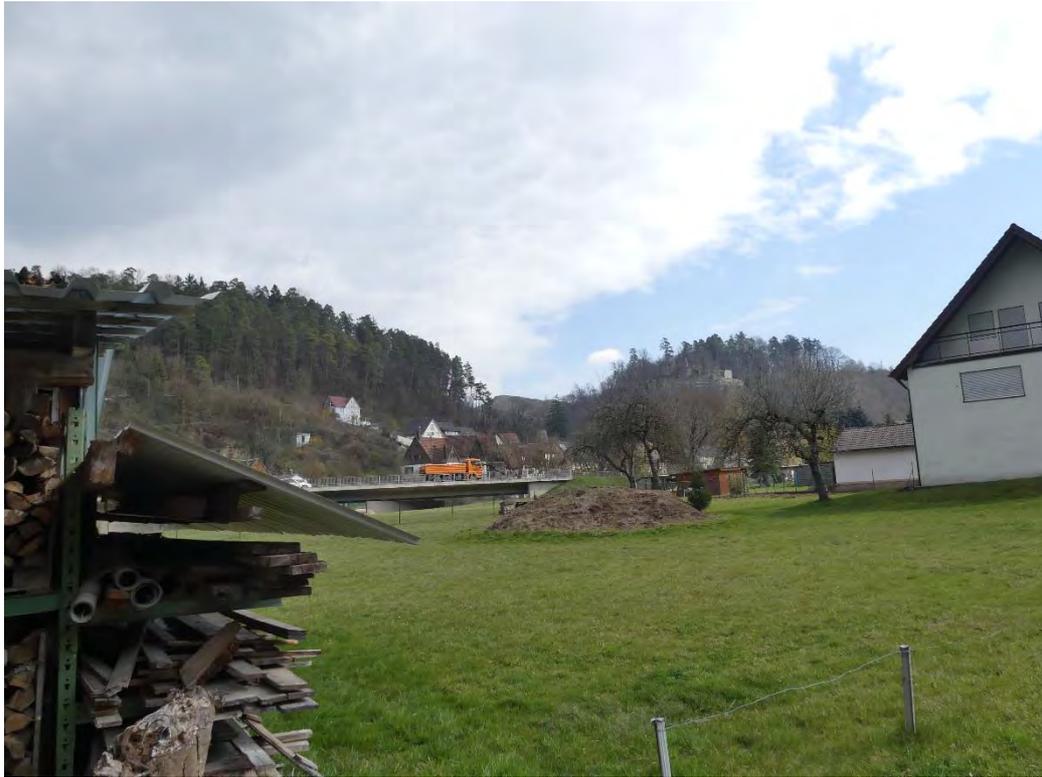
**Foto 11:** Blick von Fischingen auf die Abraumhalde

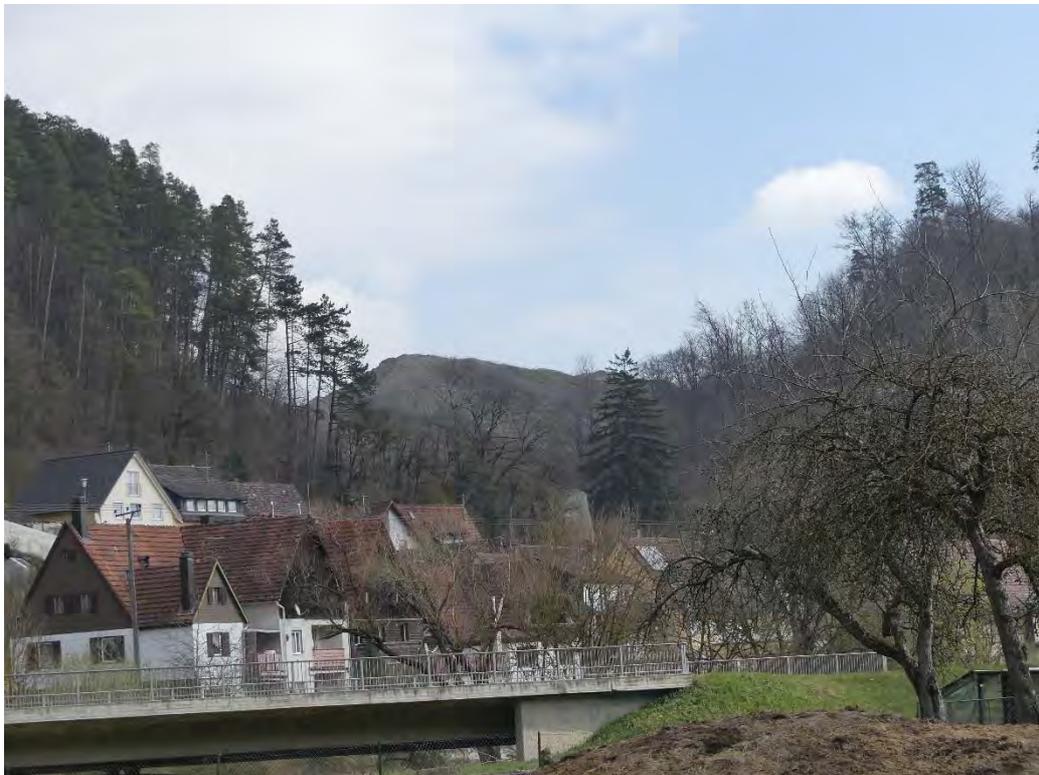
**Foto 12:** Vergrößerter Ausschnitt von Foto 11
